Dossiers en goede analyse belangrijk bij renovatie bestaande bouw

# Renoveren is analyseren

*Er lijkt sprake te zijn van een hausse in de renovatie van bestaande bouw. Enerzijds is dit ingegeven door het besef dat het duurzaam kan zijn om de bestaande gebouwoorraad te hergebruiken. Anderzijds kunnen, bij niet al te rigoureuze aanpassingen, de directe*

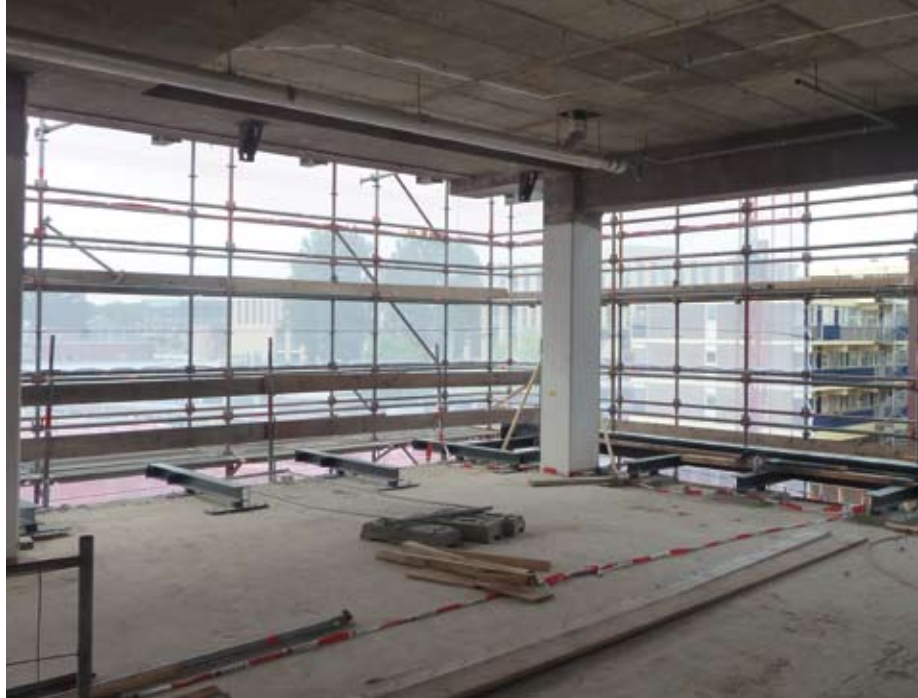
3

De oorspronkelijke dakvloer is over een groter gedeelte gesloopt, zodat naast het zorgcentrum (foto 3) een daktuin ontstaat. De stabiliteit van het gebouw wordt ontleend aan de portaalwerking van kolommen, balkstroken en vloeren. Om het verlies aan stabiliteit op de bovenste laag te compenseren, zijn er uitwendige stalen stijve hoeken bijgeplaatst.
